蒲原用水路(長岡市)

用水路補修工事

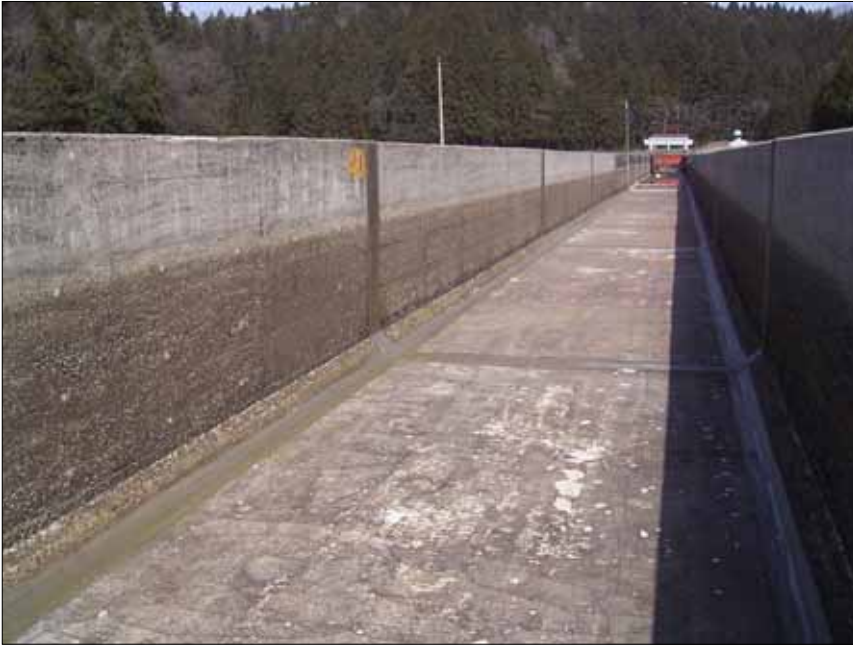
完了

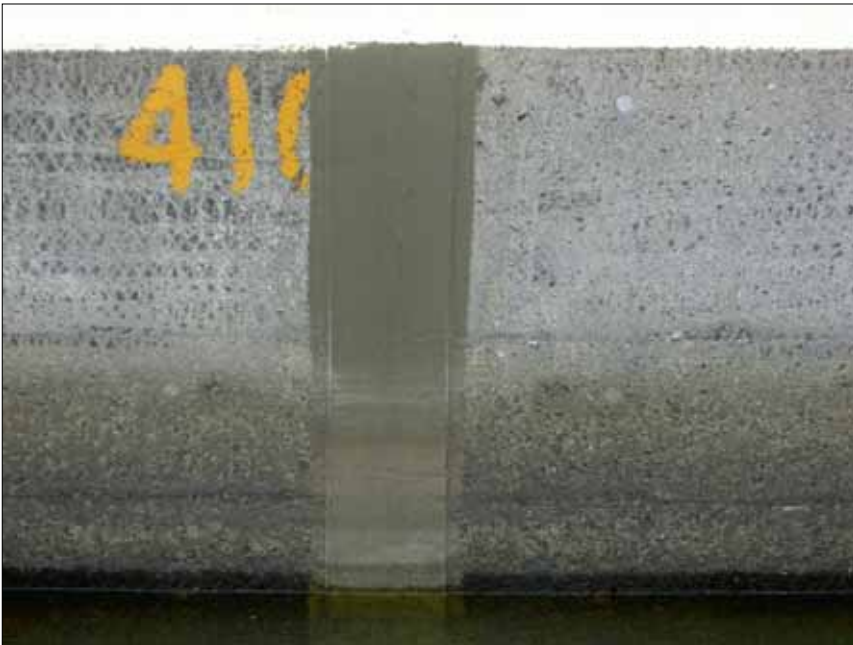
完了

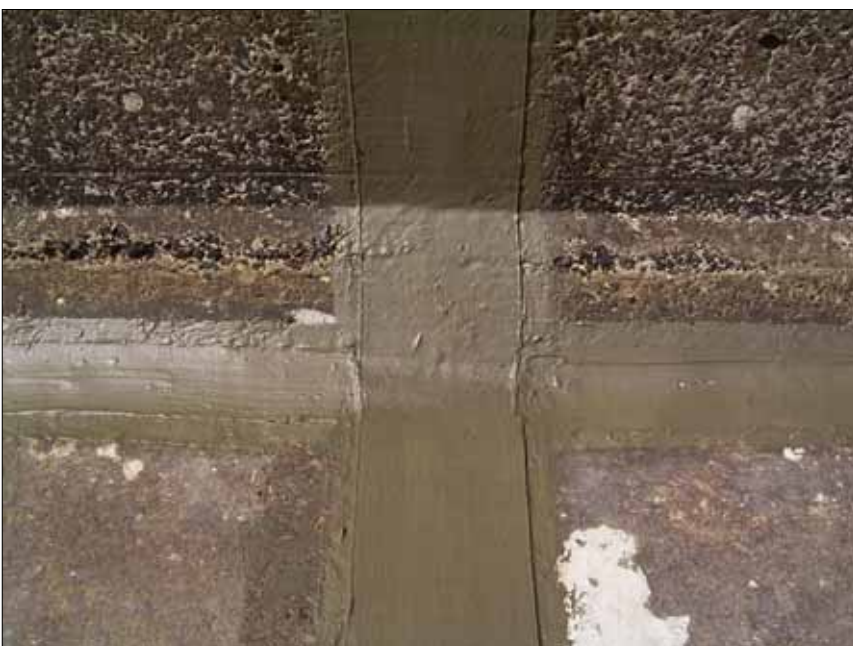
完了

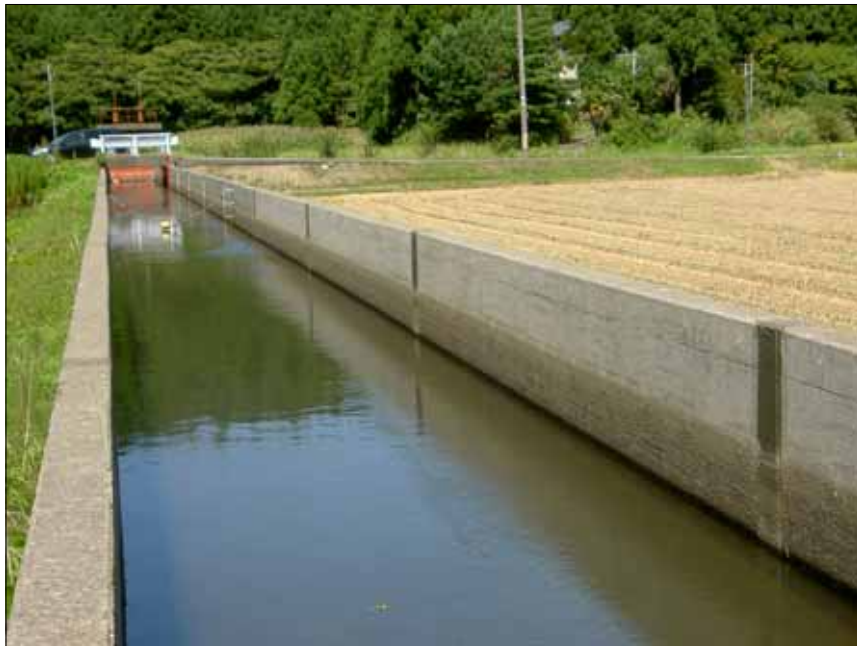
平成19年7月16日
新潟県中越沖地震発生
M6.8

長岡市最大震度6強

工事完成4ヶ月後
地震発生

震災発生から約2ヶ月後の
9月9日 現地にて

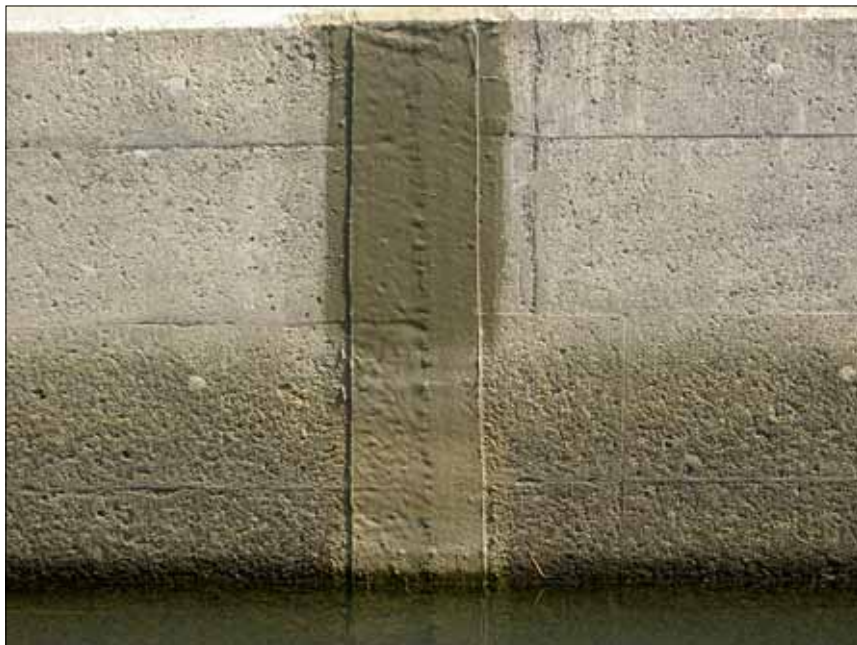
伸縮目地の損傷も無く、
若干薄い筋が入ったが
亀裂は無く、漏水も見られ
なかった。

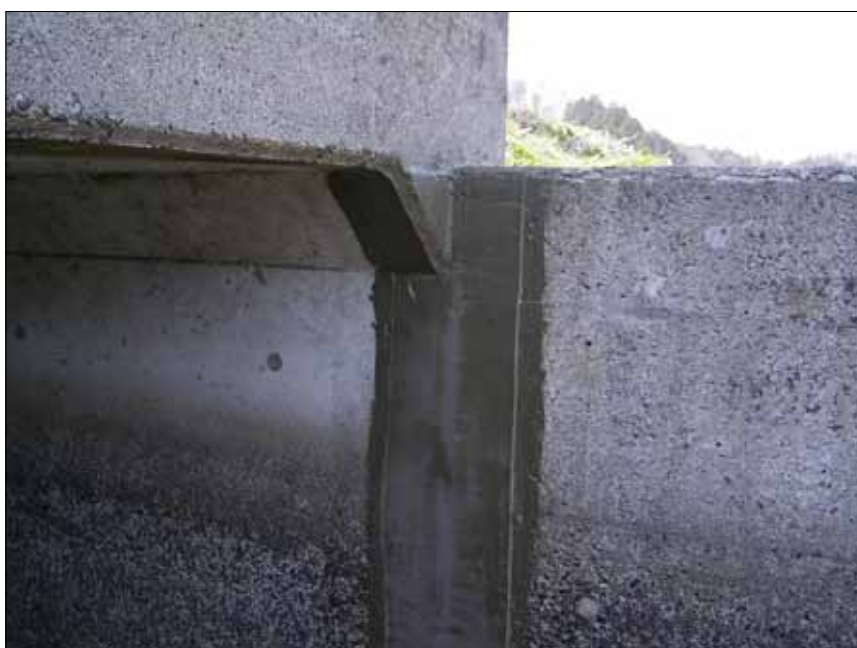
伸縮目地の損傷も無く、
若干薄い筋が入ったが
亀裂は無く、漏水も見られ
なかった。
